**Plan Local
De residuos**

Documento de INFORMACIÓN

Plan Local de Residuos de Guardamar de la Safor
Documento de Información
Equipo Redactor: IMEDES
Año: 2021

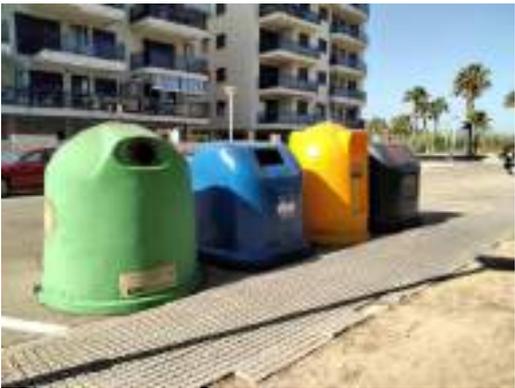
FICHA DE CAMPO MUNICIPIO	
Flujo	Vidrio
Fecha	6/29/2021
Nº Contenedor	14

ESTRUCTURA	
Valoración	Tocado: Con golpes o con defectos de pintura
Comentario	Pintura descolorida, y saltada

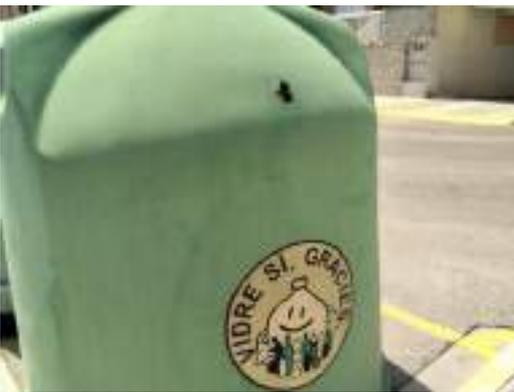
ESTRUCTURA	
Valoración	Tocado: Con golpes o con defectos de pintura
Comentario	Con roturas sin reparar, pintura descolorida

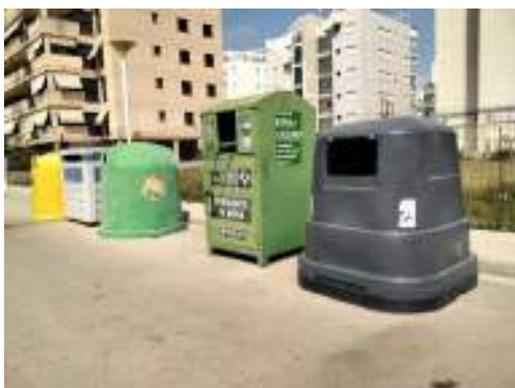
PUERTAS Y BOCAS			
Valoración	Defectuosas: Con roturas, defectos o problemas de uso, pero operativas		
Nº Bocas	1	Puertas bloqueadas	No
Comentario	Una boca sin puerta

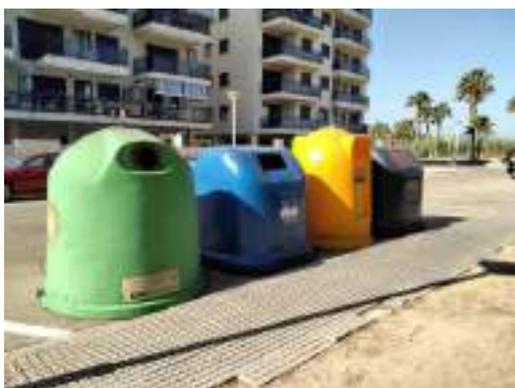
FICHA DE CAMPO MUNICIPIO	
Flujo	Papel cartón
Fecha	6/29/2021
Nº Contenedor	13

ESTRUCTURA	
Valoración	Tocado: Con golpes o con defectos de pintura
Comentario	Con golpes, pintura en perfecto estado

PUERTAS Y BOCAS			
Valoración	Defectuosas: Con roturas, defectos o problemas de uso, pero operativas		
Nº Bocas	2	Puertas bloqueadas	No
Comentario	Tapas inexistentes
