**Plan Local
De residuos**

Documento de INFORMACIÓN

Plan Local de Residuos de Guardamar de la Safor
Documento de Información
Equipo Redactor: IMEDES
Año: 2021

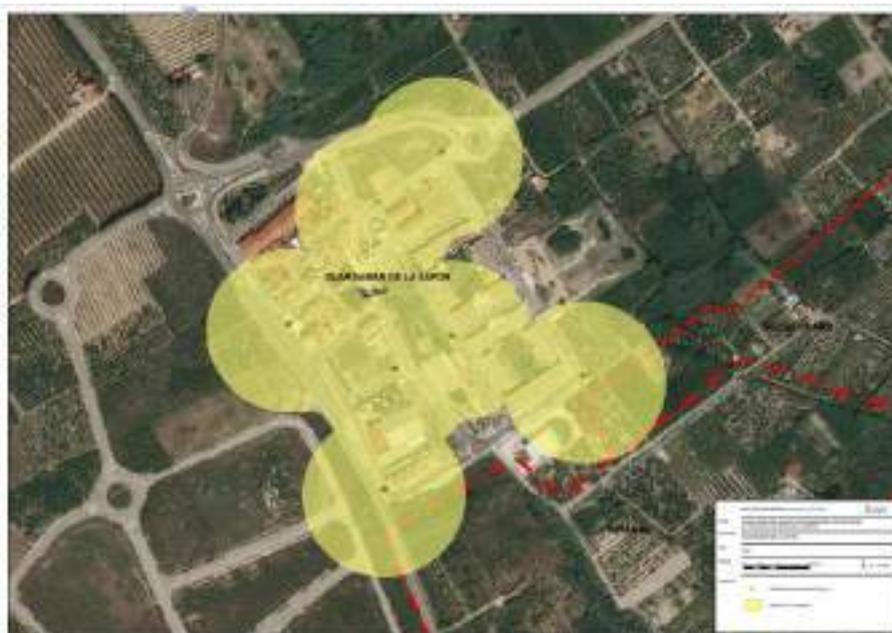
- Núcleo urbano. En el núcleo urbano de la población se localiza dos pequeñas zonas sin cobertura coincidentes para las tres las fracciones selectivas. Esta zona abarca las calles Doctor Munt y la intersección entre la calle Nueve de Octubre y la calle Barranco.
- Zona Playa: La dotación y ubicación de los contenedores selectivos cubre de manera correcta todo el núcleo de playa con excepción de un pequeño espacio que comprende la Avenida del País Valencià y su intersección con la calle del Azagador.
- Siguiendo el Camino del Mar, en dirección Guardamar playa, hay un conjunto de calles nuevas sin edificar, calle Norte, Virgen de la Leche, del Escolapio Vicent Faus, para las que sería conveniente revisar su dotación en caso realizarse a algún tipo de edificación sobre ellas.

Imagen 2. Mapa de cobertura contenerización residuos envases ligeros. Núcleo urbano.

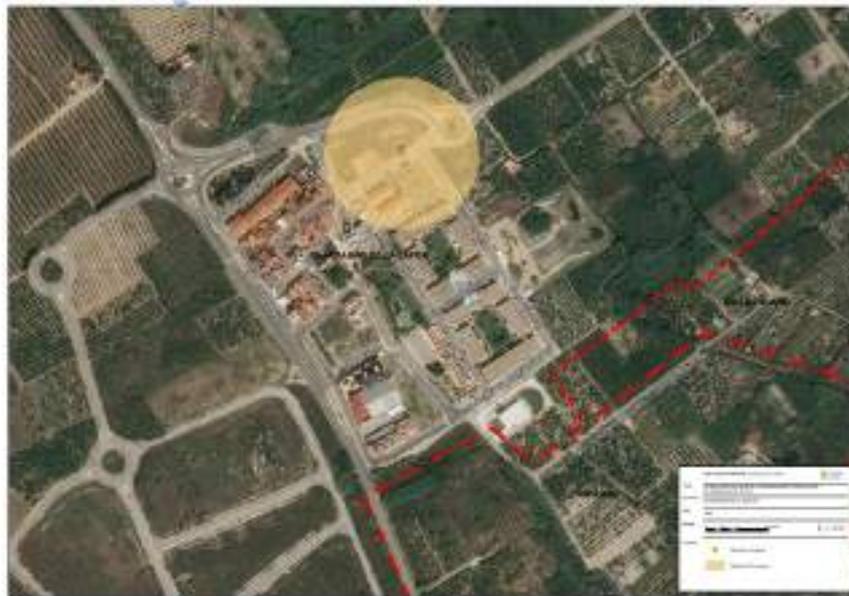
En las visitas de comprobación realizadas en Guardamar de la Safor se han localizado 2 contenedores para la recogida de residuos textiles. De estos, uno se localiza en las zonas exteriores del núcleo urbano, en la calle del Mar proximo a la rotonda, y otro se ubica en la zona de playa, en la plaza de las Moreras. Teniendo en cuenta que Guardamar de la Safor cuenta con dos núcleos a los que debe prestar servicios se detectan las siguientes áreas sin cobertura.

Imagen 6. Mapa de cobertura contenerización residuos textiles. Nucleo urbano.

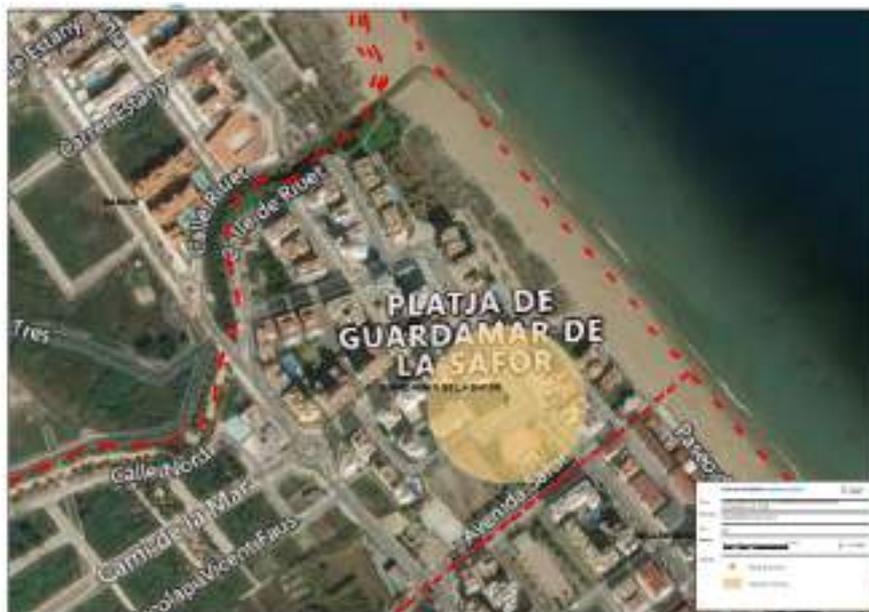
Imagen 7. Mapa de cobertura contenerización residuos textiles. Playa

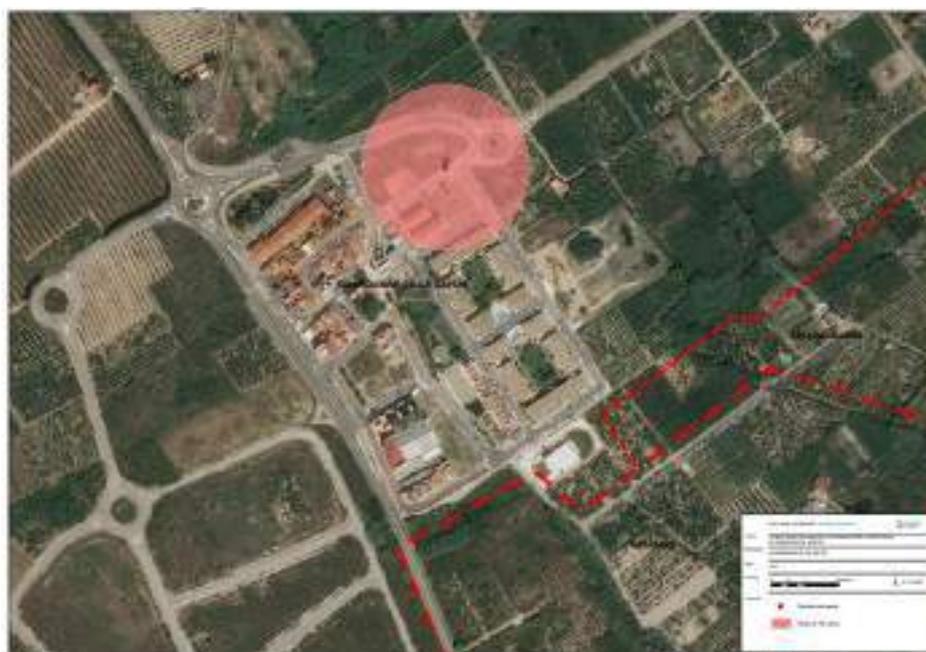
Como se observa en la imagen, el contenedor para aceite vegetal usado se encuentra localizado en las áreas exteriores del núcleo urbano, en la calle del Mar próximo a la rotonda, no existiendo contenedores en la zona de playa, por lo que se detectan grandes áreas sin cobertura.

Imagen 8. Mapa de cobertura contenerización residuos aceite vegetal usado
Núcleo urbano.

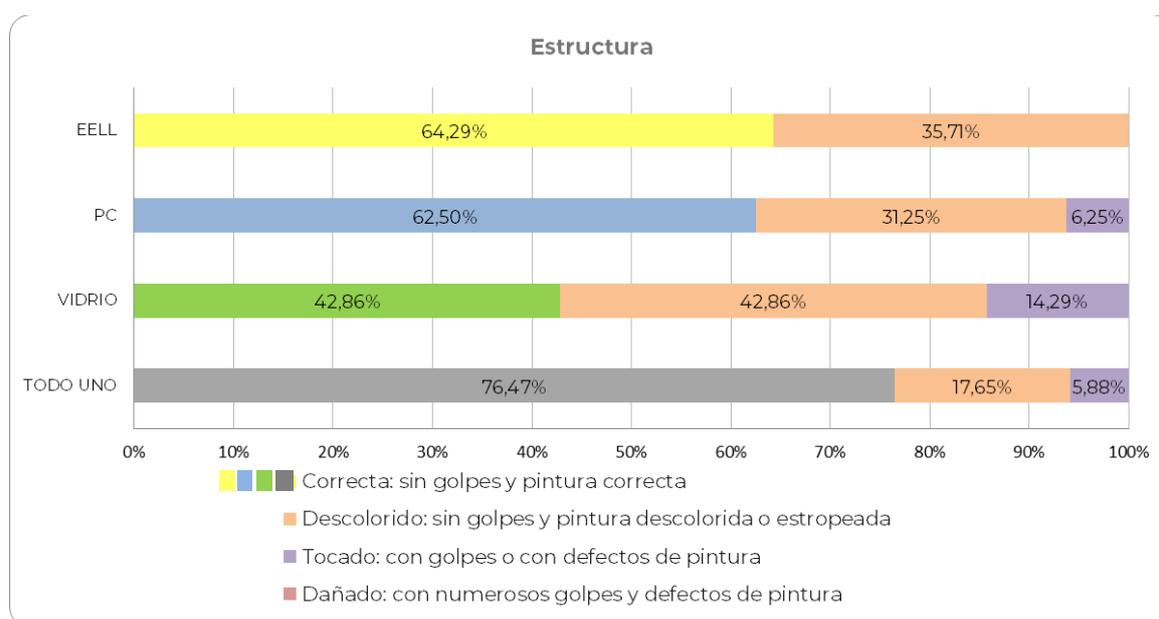
Gráfico 13 Estado de la estructura de los contenedores.
Fuente: Elaboración propia

El parque de contenedores que presenta peores resultados es el de los residuos de envases vídrio con cerca de un 15 % de las unidades con defectos más importantes y visibles, tales como exceso de óxido, golpes... y en un caso, una pequeña rotura.

También se ha detectado un contenedor para la fracción todo uno con una pequeña grieta en la base, con el consiguiente riesgo de derrame de

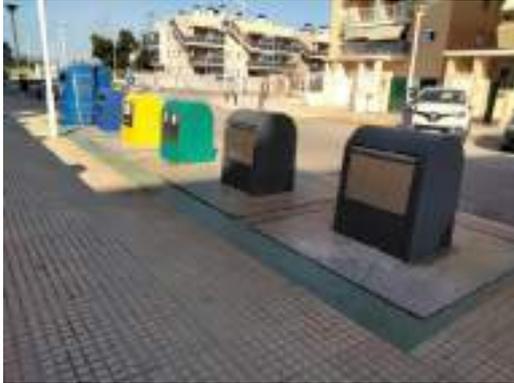
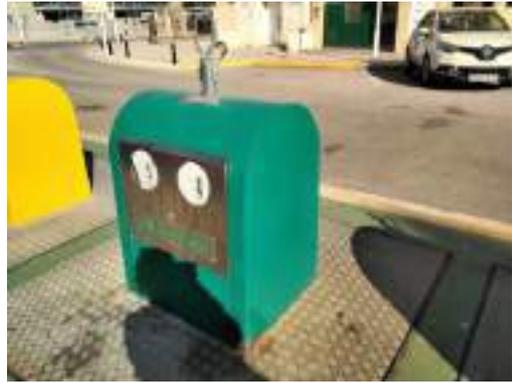
PUERTAS Y BOCAS			
Valoración	Operativas: Sin roturas, defectos o problemas de uso		
Nº Bocas	2	Puertas bloqueadas	Si
Comentario

LIMPIEZA	
Valoración	Sucio: Con suciedad derivada del uso
Desbordes	No
Comentario	Con chorretones de algún líquido

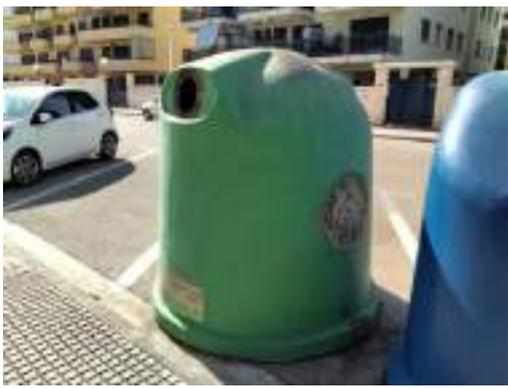
FICHA DE CAMPO MUNICIPIO	
Flujo	Vidrio
Fecha	6/29/2021
Nº Contenedor	10

UBICACIÓN	
Lugar	Según plano adjunto
Isla completa	No
Comentario	Falta resto

LIMPIEZA	
Valoración	Sucio: Con suciedad derivada del uso
Desbordes	No
Comentario	Con chorretones de algún líquido y suciedad de una sustancia de los árboles

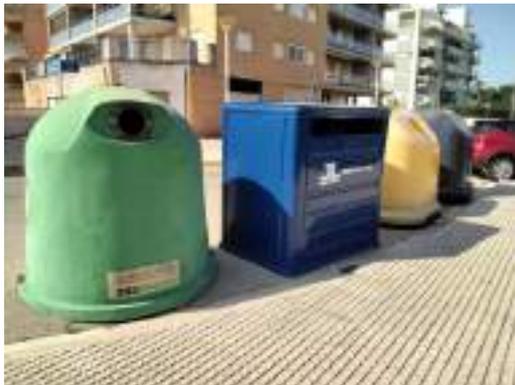
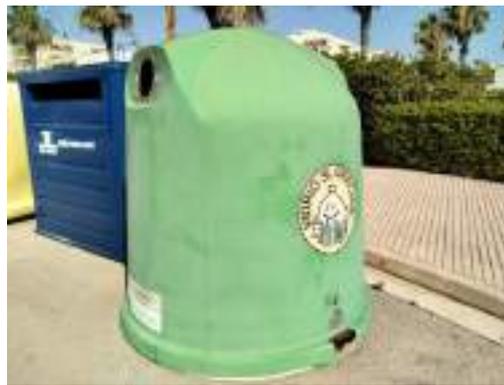
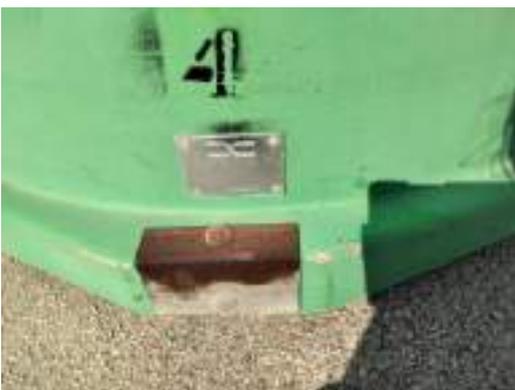
FICHA DE CAMPO MUNICIPIO	
Flujo	Vidrio
Fecha	6/29/2021
Nº Contenedor	14

UBICACIÓN	
Lugar	Según plano adjunto
Isla completa	No
Comentario	Falta resto

ESTRUCTURA	
Valoración	Tocado: Con golpes o con defectos de pintura
Comentario	Pintura descolorida, y saltada

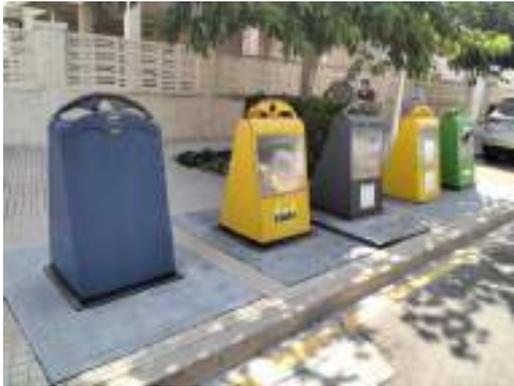
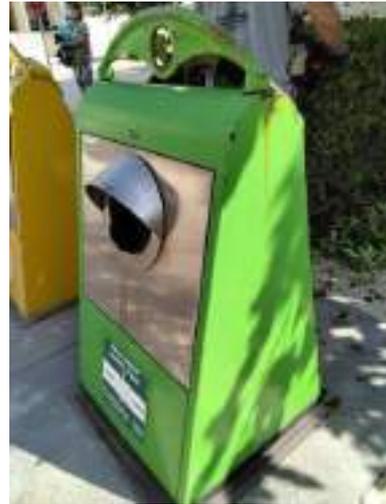
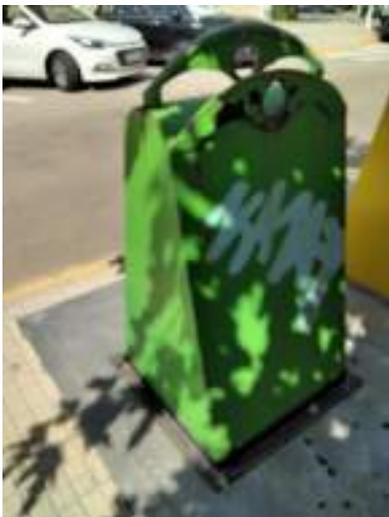
FICHA DE CAMPO MUNICIPIO	
Flujo	Vidrio
Fecha	6/29/2021
Nº Contenedor	20

UBICACIÓN	
Lugar	Según plano adjunto
Isla completa	No
Comentario	Falta resto

LIMPIEZA	
Valoración	Manchado: Con suciedad distinta a la derivada de su uso
Desbordes	No
Comentario	Pintado con graffitis parte posterior

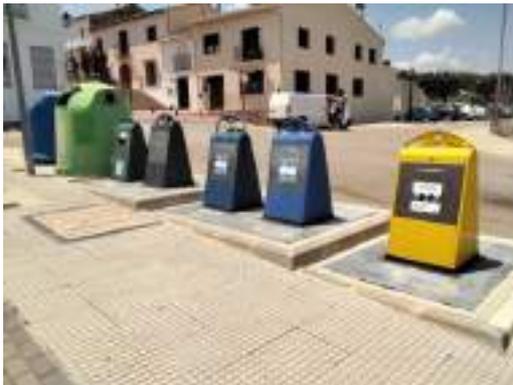
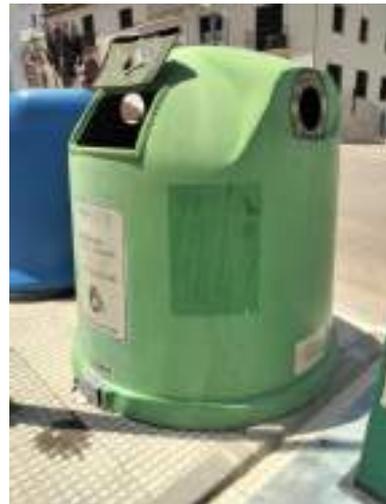
FICHA DE CAMPO MUNICIPIO	
Flujo	Vidrio
Fecha	6/29/2021
Nº Contenedor	42

LIMPIEZA	
Valoración	Sucio: Con suciedad derivada del uso
Desbordes	No
Comentario	Con chorretones de algún líquido

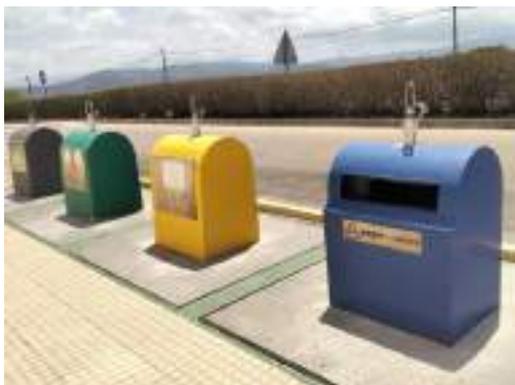
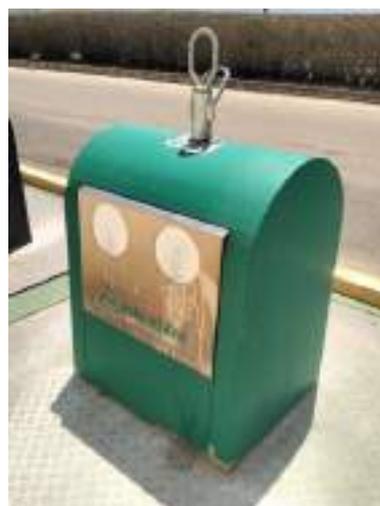
FICHA DE CAMPO MUNICIPIO	
Flujo	Vidrio
Fecha	6/29/2021
Nº Contenedor	46

PUERTAS Y BOCAS			
Valoración	Operativas: Sin roturas, defectos o problemas de uso		
Nº Bocas	2	Puertas bloqueadas	Si
Comentario

LIMPIEZA	
Valoración	Sucio: Con suciedad derivada del uso
Desbordes	No
Comentario	Con chorretones de algún líquido

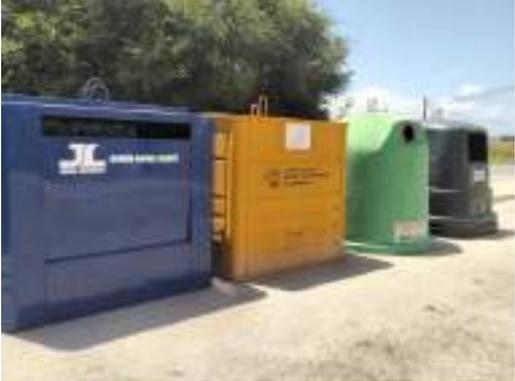
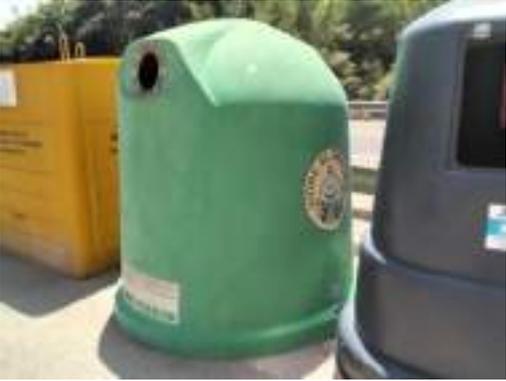
LIMPIEZA	
Valoración	Limpio: Sin suciedad, carteles u otros elementos
Desbordes	No
Comentario

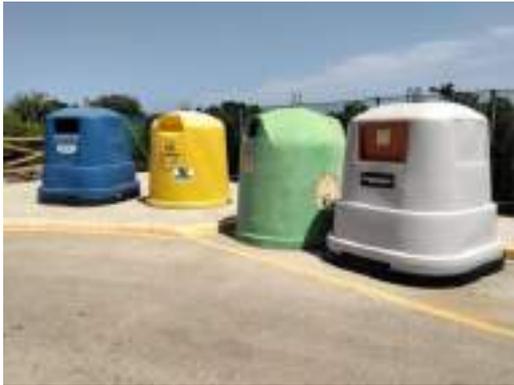
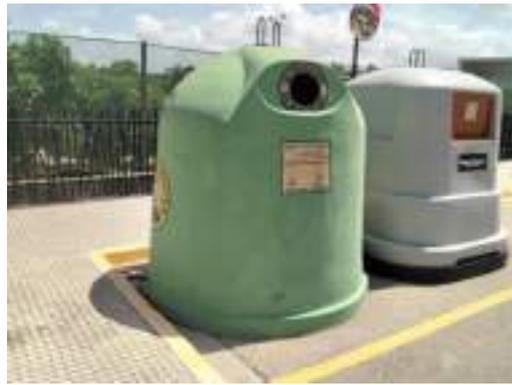
FICHA DE CAMPO MUNICIPIO	
Flujo	Vidrio
Fecha	6/29/2021
Nº Contenedor	53

ESTRUCTURA	
Valoración	Tocado: Con golpes o con defectos de pintura
Comentario	Con roturas sin reparar, pintura descolorida

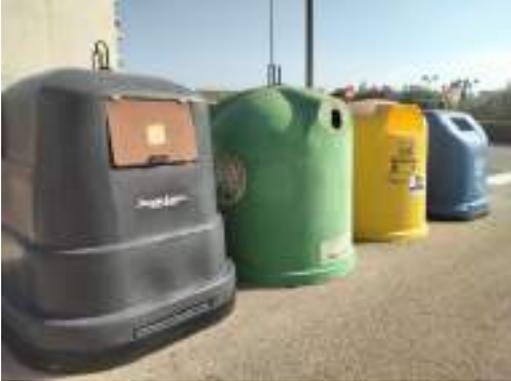
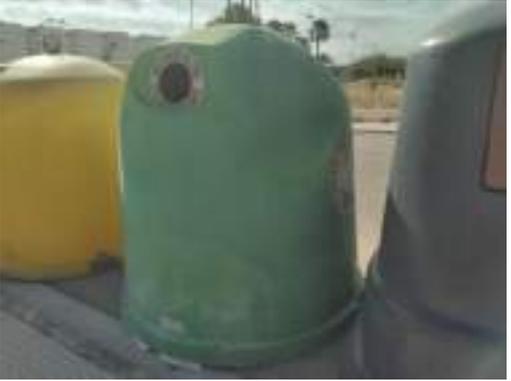
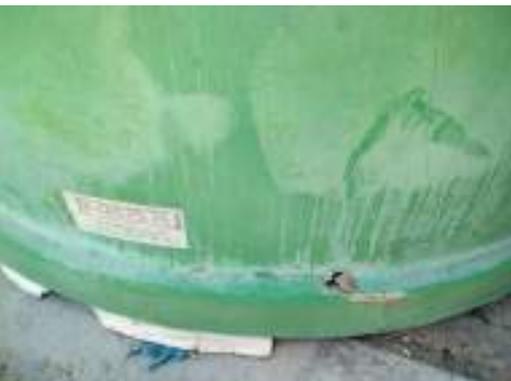
FICHA DE CAMPO MUNICIPIO	
Flujo	Vidrio
Fecha	6/30/2021
Nº Contenedor	59

ESTRUCTURA	
Valoración	Tocado: Con golpes o con defectos de pintura
Comentario	Pintura descolorida, con roturas sin reparar

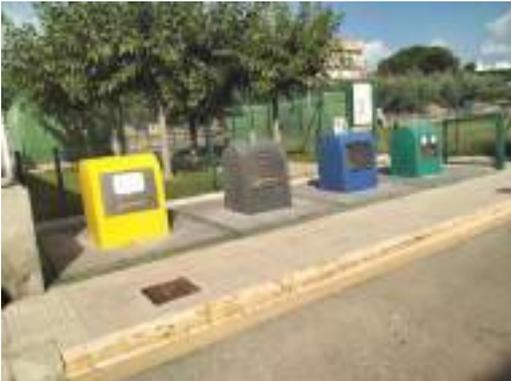
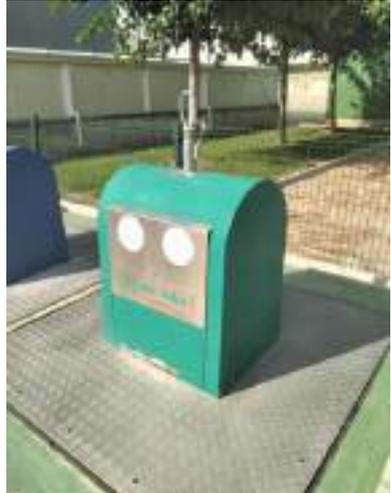
FICHA DE CAMPO MUNICIPIO	
Flujo	Vidrio
Fecha	6/30/2021
Nº Contenedor	61

PUERTAS Y BOCAS			
Valoración	Operativas: Sin roturas, defectos o problemas de uso		
Nº Bocas	2	Puertas bloqueadas	Si
Comentario

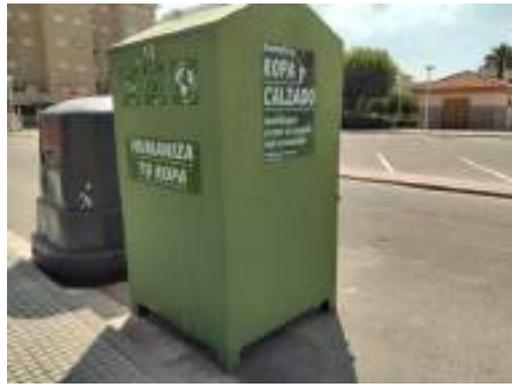
FICHA DE CAMPO MUNICIPIO	
Flujo	Textil
Fecha	6/29/2021
Nº Contenedor	22

UBICACIÓN	
Lugar	Según plano adjunto
Isla completa	No
Comentario	Falta resto

PUERTAS Y BOCAS			
Valoración	Operativas: Sin roturas, defectos o problemas de uso		
Nº Bocas	1	Puertas bloqueadas	Si
Comentario

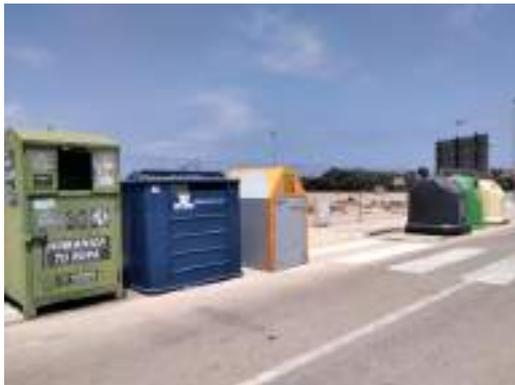
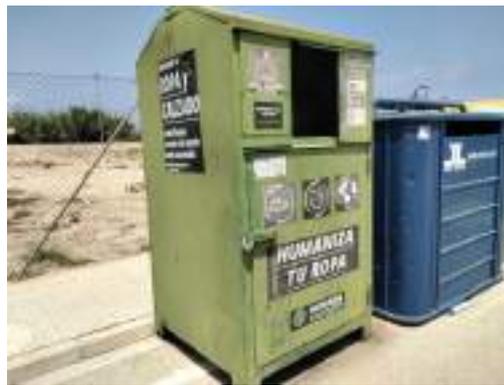
FICHA DE CAMPO MUNICIPIO	
Flujo	Textil
Fecha	6/29/2021
Nº Contenedor	31

PUERTAS Y BOCAS			
Valoración	Operativas: Sin roturas, defectos o problemas de uso		
Nº Bocas	1	Puertas bloqueadas	Si
Comentario

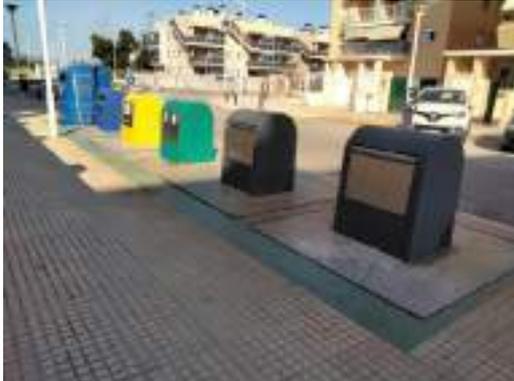
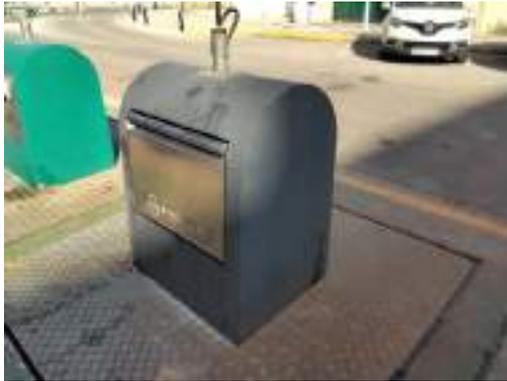
FICHA DE CAMPO MUNICIPIO	
Flujo	Resto
Fecha	6/29/2021
Nº Contenedor	5

UBICACIÓN	
Lugar	Según plano adjunto
Isla completa	No
Comentario	Falta resto

PUERTAS Y BOCAS			
Valoración	Operativas: Sin roturas, defectos o problemas de uso		
Nº Bocas	1	Puertas bloqueadas	Si
Comentario

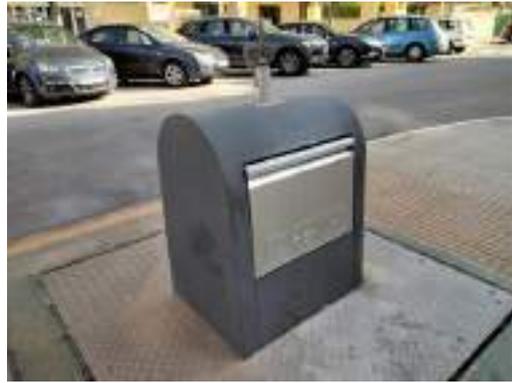
FICHA DE CAMPO MUNICIPIO	
Flujo	Resto
Fecha	6/29/2021
Nº Contenedor	6

UBICACIÓN	
Lugar	Según plano adjunto
Isla completa	No
Comentario	Falta resto

PUERTAS Y BOCAS			
Valoración	Operativas: Sin roturas, defectos o problemas de uso		
Nº Bocas	1	Puertas bloqueadas	Si
Comentario

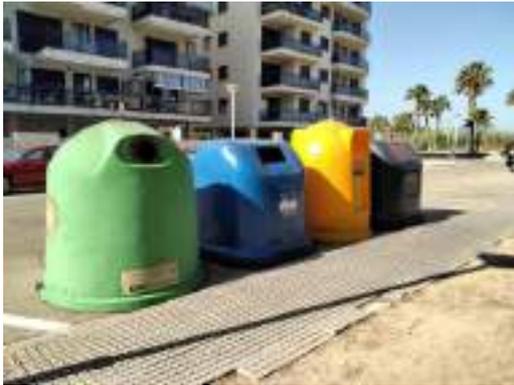
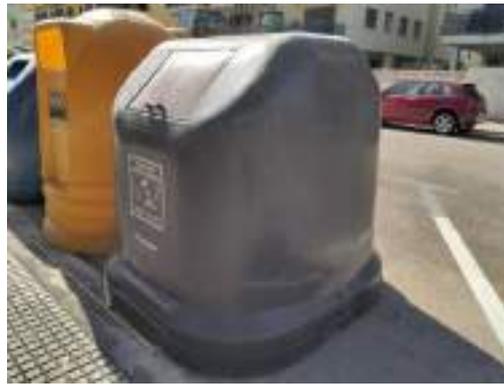
FICHA DE CAMPO MUNICIPIO	
Flujo	Resto
Fecha	6/29/2021
Nº Contenedor	7

UBICACIÓN	
Lugar	Según plano adjunto
Isla completa	No
Comentario	Falta resto

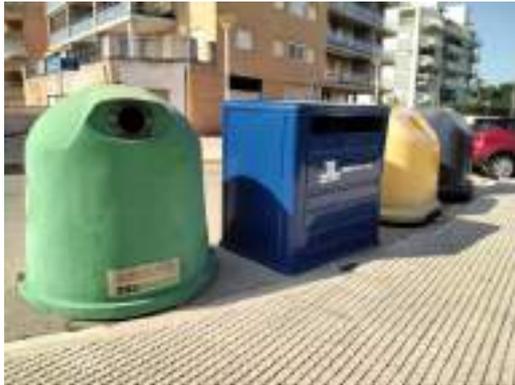
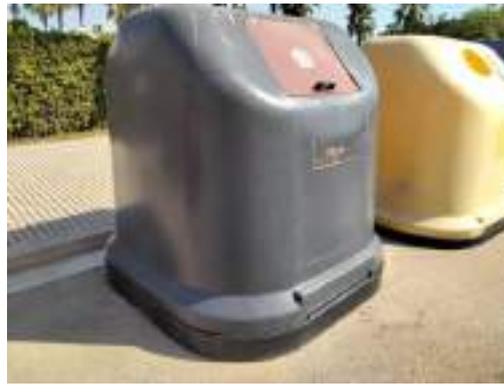
FICHA DE CAMPO MUNICIPIO	
Flujo	Resto
Fecha	6/29/2021
Nº Contenedor	11

UBICACIÓN	
Lugar	Según plano adjunto
Isla completa	No
Comentario	Falta resto

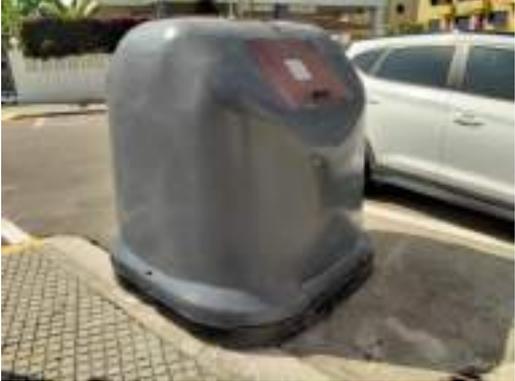
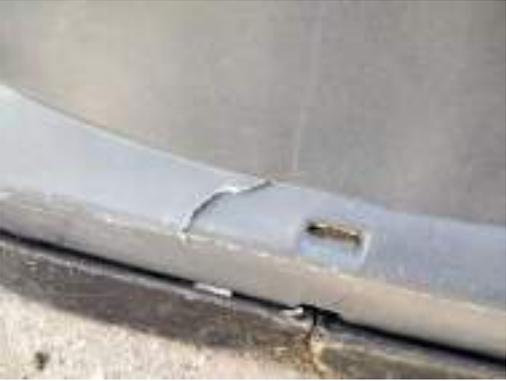
FICHA DE CAMPO MUNICIPIO	
Flujo	Resto
Fecha	6/29/2021
Nº Contenedor	15

ESTRUCTURA	
Valoración	Tocado: Con golpes o con defectos de pintura
Comentario	Con roturas sin reparar

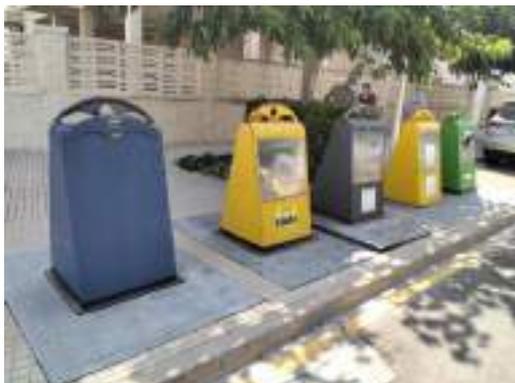
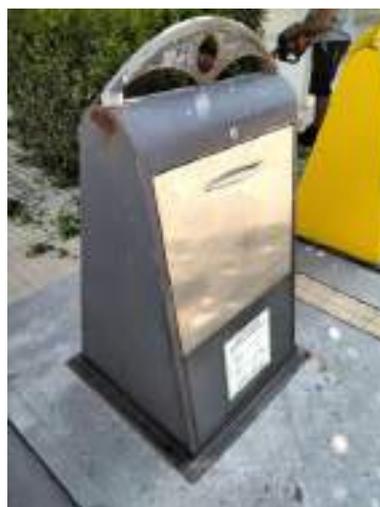
FICHA DE CAMPO MUNICIPIO	
Flujo	Resto
Fecha	6/29/2021
Nº Contenedor	18

UBICACIÓN	
Lugar	Según plano adjunto
Isla completa	No
Comentario	Falta resto

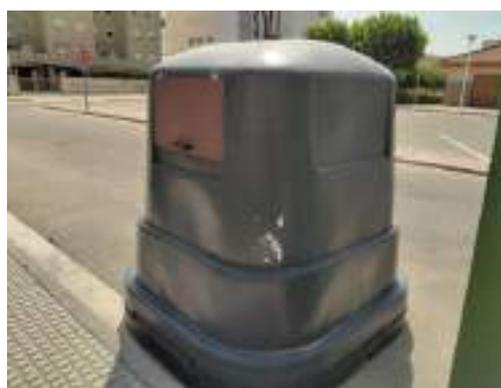
FICHA DE CAMPO MUNICIPIO	
Flujo	Resto
Fecha	6/29/2021
Nº Contenedor	21

UBICACIÓN	
Lugar	Según plano adjunto
Isla completa	No
Comentario	Falta resto

PUERTAS Y BOCAS			
Valoración	Defectuosas: Con roturas, defectos o problemas de uso, pero operativas		
Nº Bocas	1	Puertas bloqueadas	No
Comentario	Una boca sin puerta

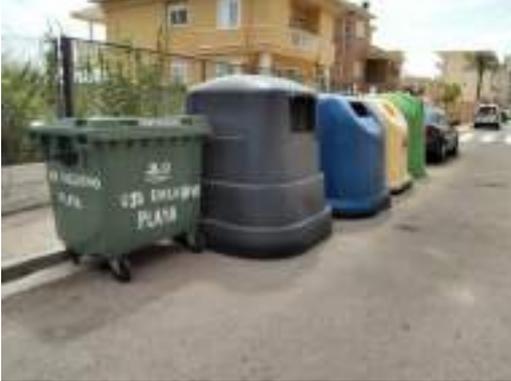
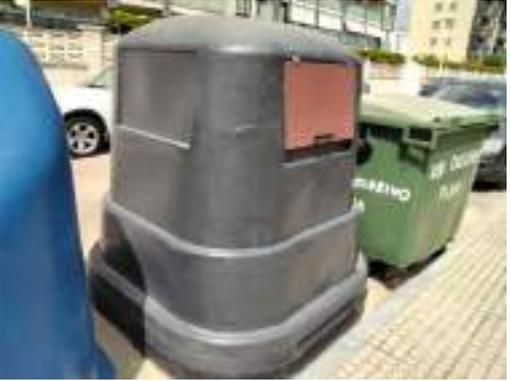
FICHA DE CAMPO MUNICIPIO	
Flujo	Resto
Fecha	6/29/2021
Nº Contenedor	27

PUERTAS Y BOCAS			
Valoración	Defectuosas: Con roturas, defectos o problemas de uso, pero operativas		
Nº Bocas	2	Puertas bloqueadas	No
Comentario	Una boca sin puerta

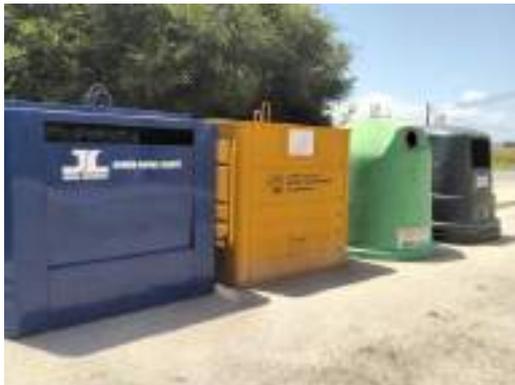
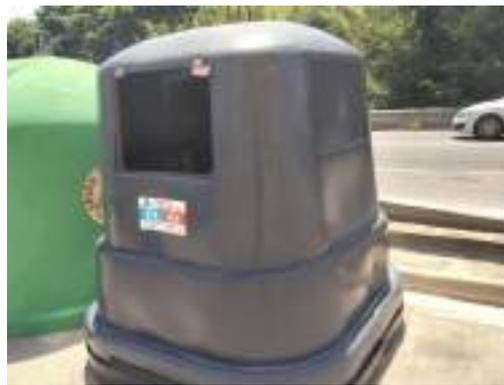
FICHA DE CAMPO MUNICIPIO	
Flujo	Resto
Fecha	6/29/2021
Nº Contenedor	48

PUERTAS Y BOCAS			
Valoración	Defectuosas: Con roturas, defectos o problemas de uso, pero operativas		
Nº Bocas	1	Puertas bloqueadas	No
Comentario	Una boca sin puerta

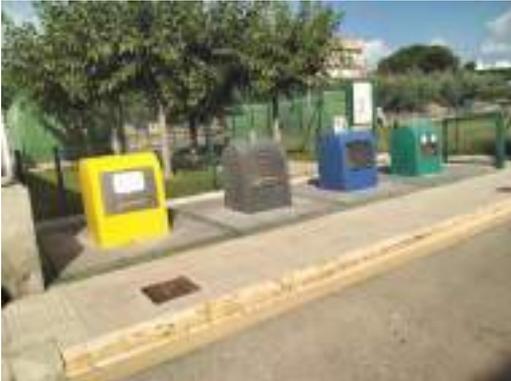
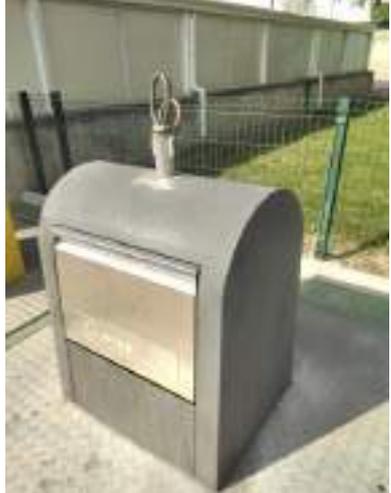
Valoración	Tocado: Con golpes o con defectos de pintura
Comentario	Pintura saltada

LIMPIEZA	
Valoración	Sucio: Con suciedad derivada del uso
Desbordes	No
Comentario	Con chorretones de algún líquido

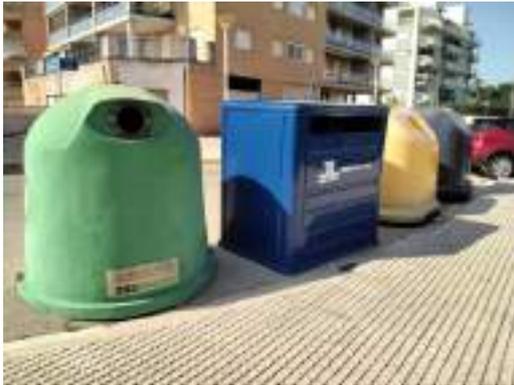
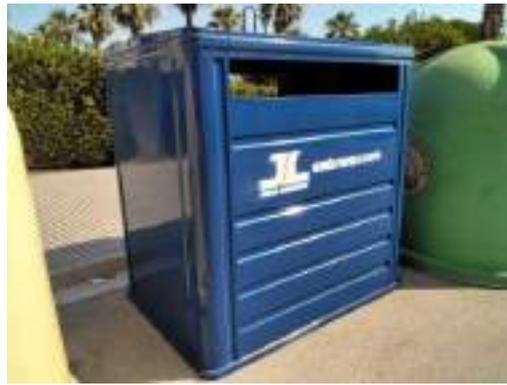
FICHA DE CAMPO MUNICIPIO	
Flujo	Papel cartón
Fecha	6/29/2021
Nº Contenedor	13

ESTRUCTURA	
Valoración	Tocado: Con golpes o con defectos de pintura
Comentario	Con golpes, pintura en perfecto estado

PUERTAS Y BOCAS			
Valoración	Defectuosas: Con roturas, defectos o problemas de uso, pero operativas		
Nº Bocas	2	Puertas bloqueadas	No
Comentario	Tapas inexistentes

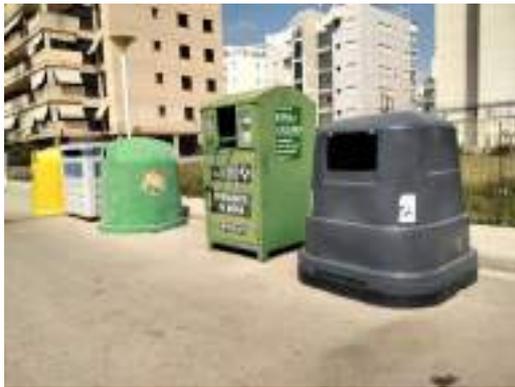
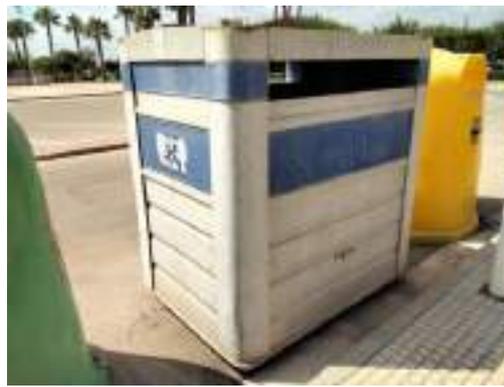
FICHA DE CAMPO MUNICIPIO	
Flujo	Papel cartón
Fecha	6/29/2021
Nº Contenedor	24

ESTRUCTURA	
Valoración	Tocado: Con golpes o con defectos de pintura
Comentario	Pintura descolorida, sstlada y con algunos golpes

PUERTAS Y BOCAS			
Valoración	Defectuosas: Con roturas, defectos o problemas de uso, pero operativas		
Nº Bocas	2	Puertas bloqueadas	No
Comentario	Ambas bocas sin puertas

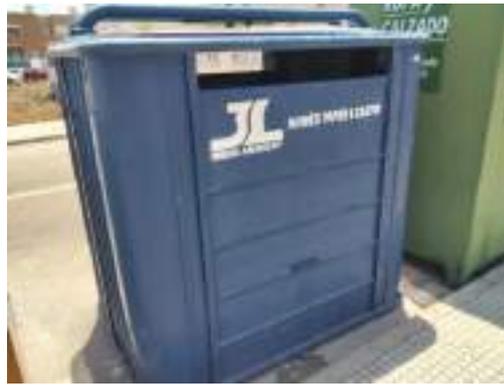
FICHA DE CAMPO MUNICIPIO	
Flujo	Papel cartón
Fecha	6/29/2021
Nº Contenedor	32

ESTRUCTURA	
Valoración	Tocado: Con golpes o con defectos de pintura
Comentario	Con golpes en esquinas y óxido

PUERTAS Y BOCAS			
Valoración	Defectuosas: Con roturas, defectos o problemas de uso, pero operativas		
Nº Bocas	2	Puertas bloqueadas	No
Comentario	Ambas bocas sin puertas

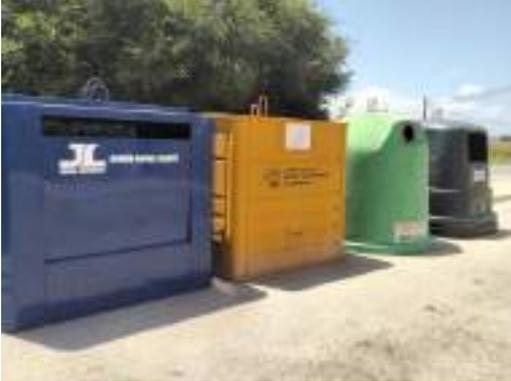
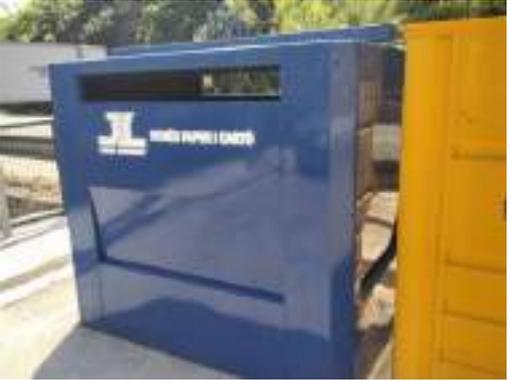
FICHA DE CAMPO MUNICIPIO	
Flujo	Papel cartón
Fecha	6/29/2021
Nº Contenedor	51

ESTRUCTURA	
Valoración	Tocado: Con golpes o con defectos de pintura
Comentario	Con pequeños golpes, pintura en buen estado

PUERTAS Y BOCAS			
Valoración	Defectuosas: Con roturas, defectos o problemas de uso, pero operativas		
Nº Bocas	2	Puertas bloqueadas	No
Comentario	Ambas bocas sin puertas

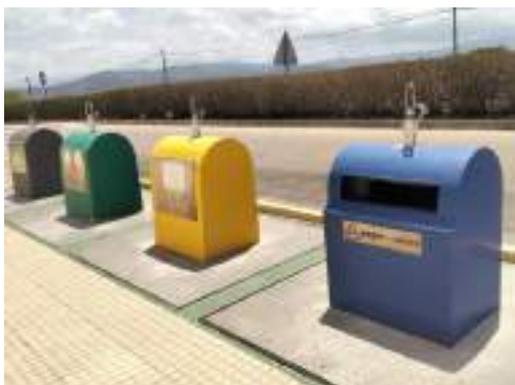
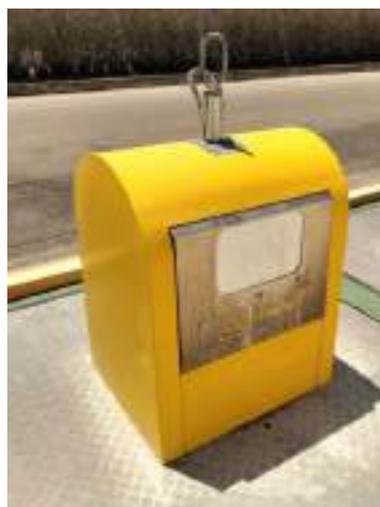
FICHA DE CAMPO MUNICIPIO	
Flujo	Envases ligeros
Fecha	6/29/2021
Nº Contenedor	45

PUERTAS Y BOCAS			
Valoración	Operativas: Sin roturas, defectos o problemas de uso		
Nº Bocas	1	Puertas bloqueadas	No
Comentario

LIMPIEZA	
Valoración	Sucio: Con suciedad derivada del uso
Desbordes	No
Comentario	Con chorretones de algún líquido

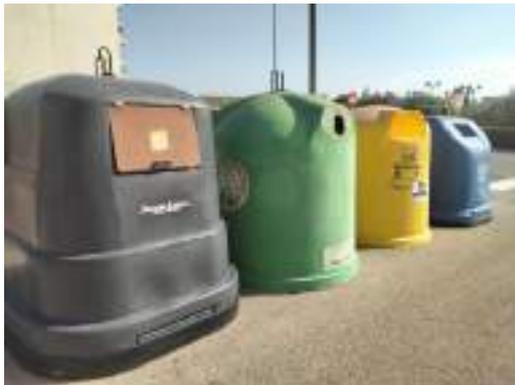
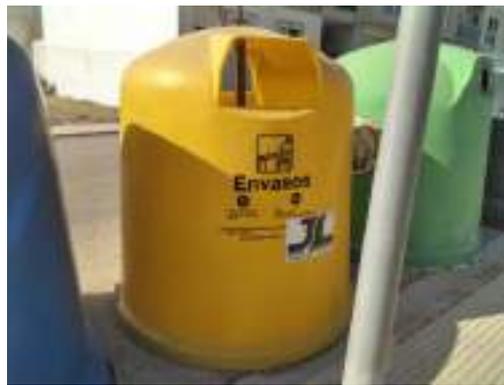
FICHA DE CAMPO MUNICIPIO	
Flujo	Envases ligeros
Fecha	6/30/2021
Nº Contenedor	58

PUERTAS Y BOCAS			
Valoración	Operativas: Sin roturas, defectos o problemas de uso		
Nº Bocas	2	Puertas bloqueadas	No
Comentario

LIMPIEZA	
Valoración	Limpio: Sin suciedad, carteles u otros elementos
Desbordes	No
Comentario	Bastante nuevo

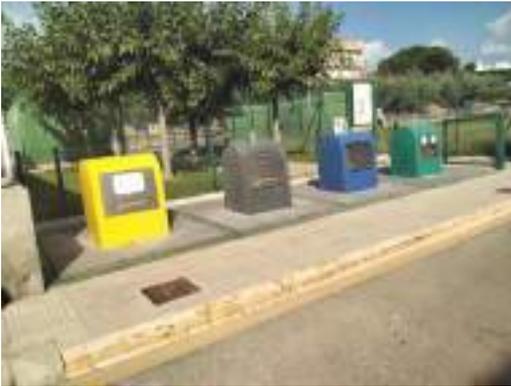
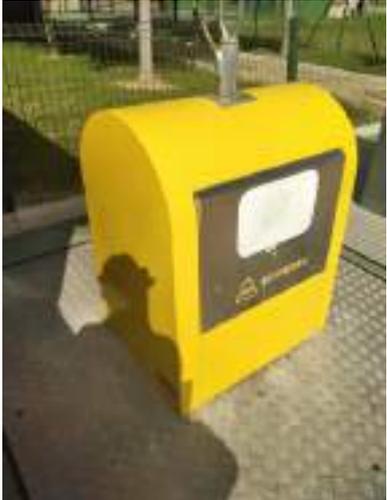
FICHA DE CAMPO MUNICIPIO	
Flujo	Envases ligeros
Fecha	6/30/2021
Nº Contenedor	64

PUERTAS Y BOCAS			
Valoración	Operativas: Sin roturas, defectos o problemas de uso		
Nº Bocas	1	Puertas bloqueadas	Si
Comentario

LIMPIEZA	
Valoración	Limpio: Sin suciedad, carteles u otros elementos
Desbordes	No
Comentario
